LE COL DU PERTUS

PROPOSITION D'AMÉNAGEMENT DU COL

Il s'agit ici de confronter le projet initial aux nouvelles données topographiques acquises, et d'en proposer un prolongement par la mise en place d'un sentier d'interprétation le long du GR 400 qui traverse le site.

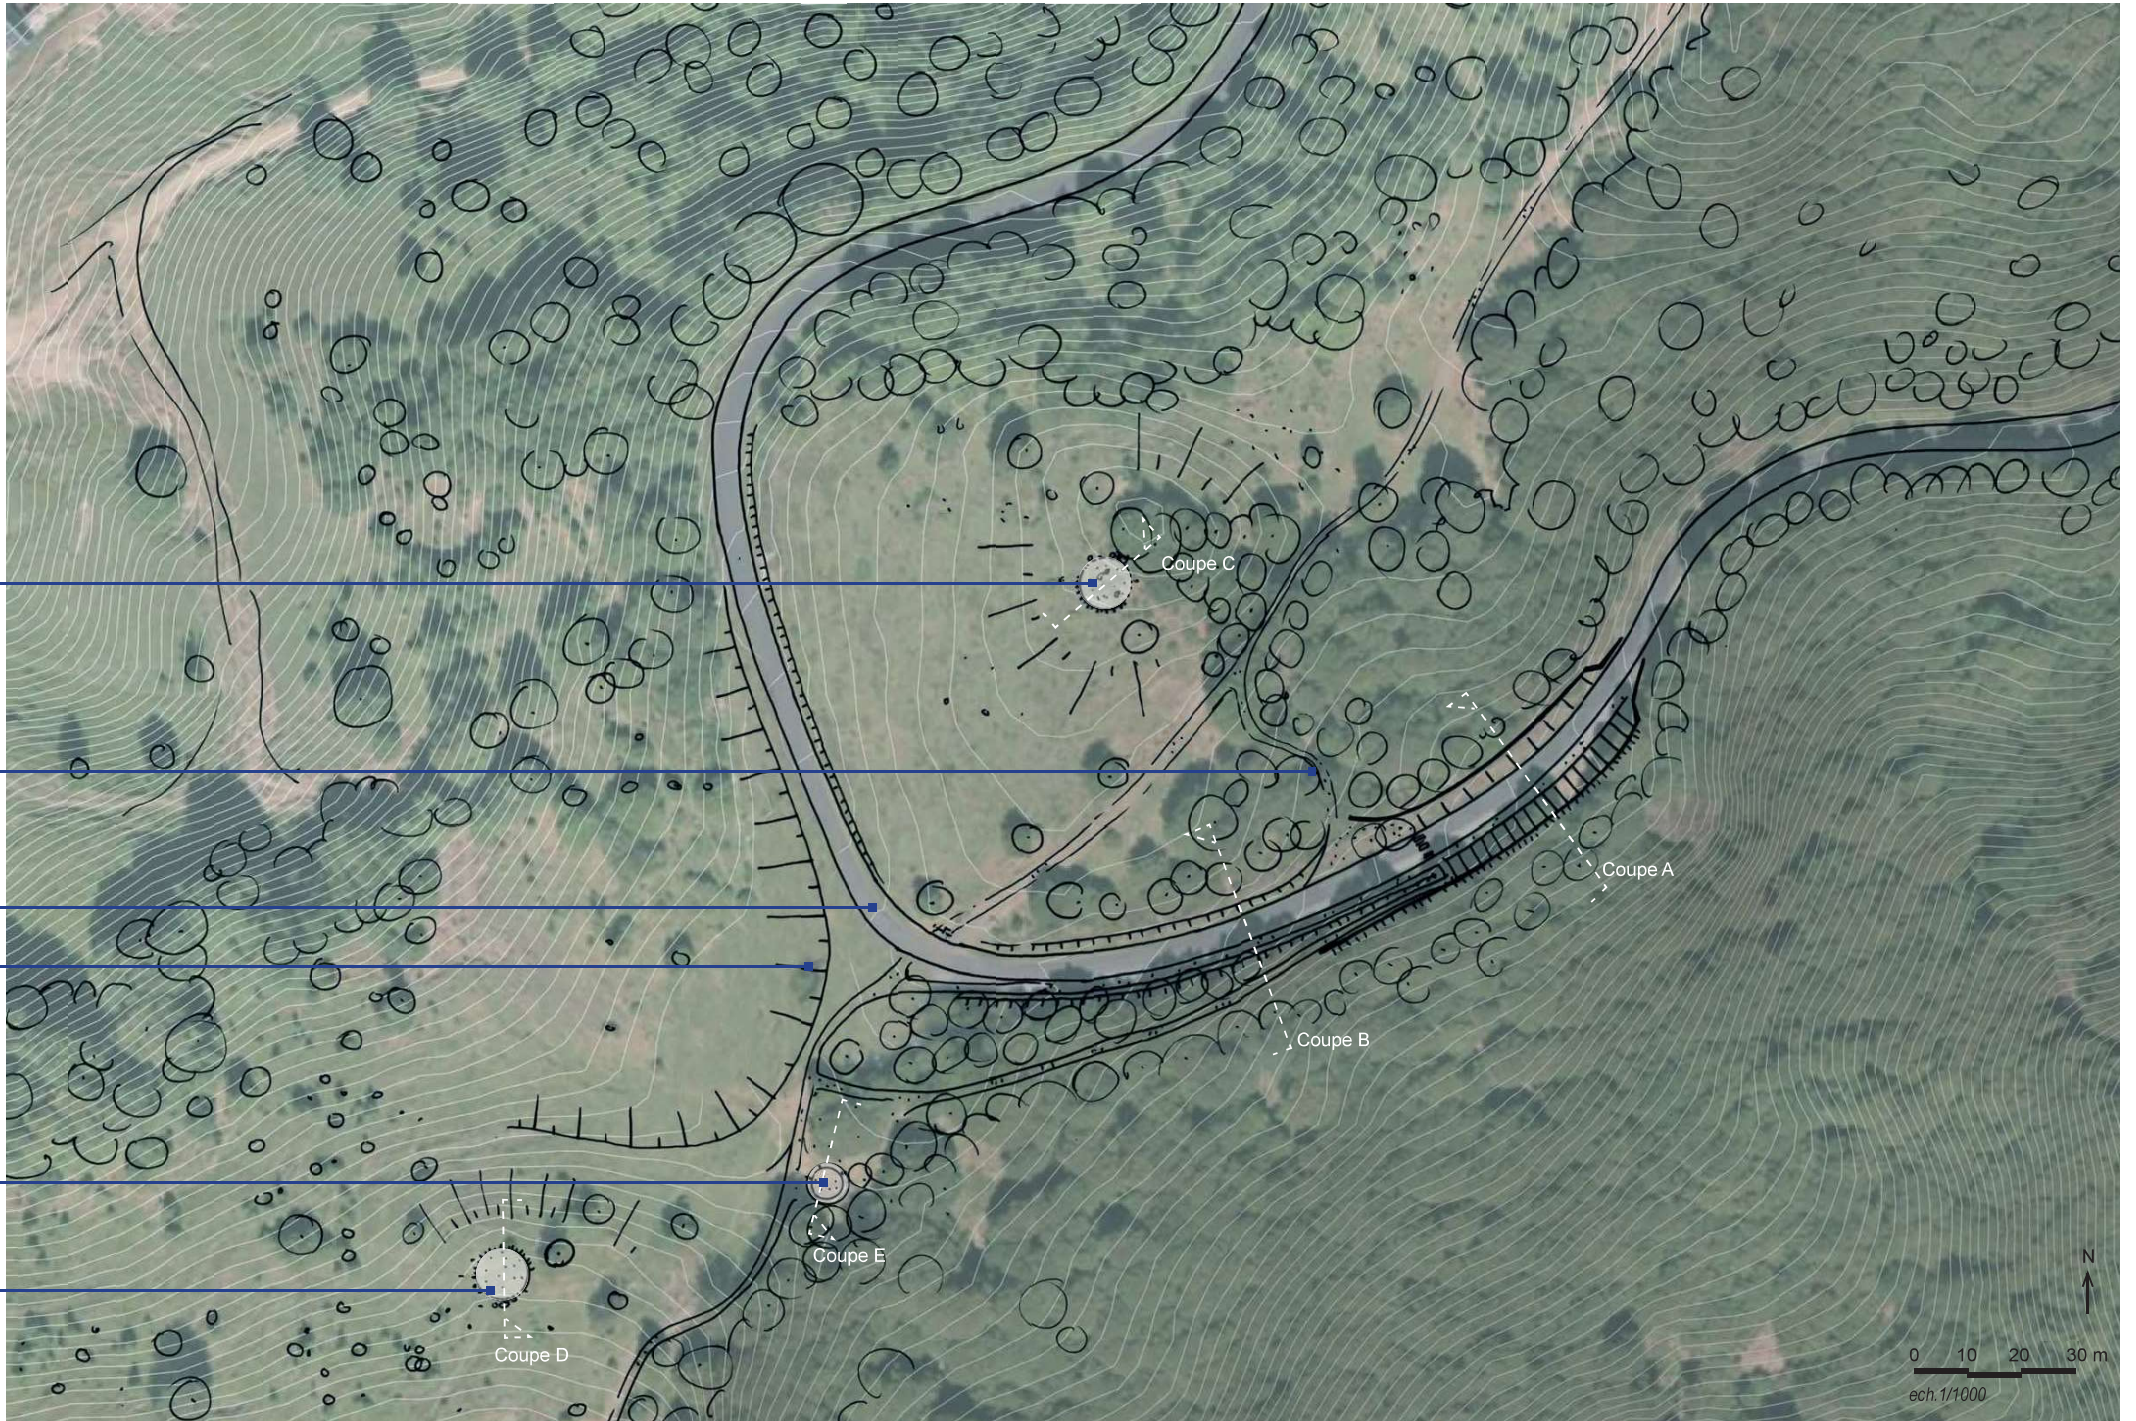
Proposition de projet - plan du col de Perthus

L'aire de stationnement du col du Pertus est déplacée à l'ouest du col. La route au passage du col est recalibrée et devient moins présente. Le regard peut s'abîmer dans la géographie des lieux, entre le sommet de l'Elancèze et du Tal et les vallées de Mandailles et de la Cèze qui se déploient à l'est et à l'ouest. De l'aire de stationnement partent trois chemins permettant d'apprécier l'espace du col. Ils rejoignent le sentier de randonnée qui suit la ligne de crête et desservent deux belvédères qui mettent en scène le col, de part et d'autre de la route.

L'espace de stationnement s'insère dans la pente. Les déblais et remblais s'équilibrent ; Un muret de soutènement retient la base du talus et marque les places de stationnement parallèles à la route au nord. Trois sentiers partent du parking. Le premier au nord profite d'un vallon pour rallier le belvédère du Tal, le deuxième suit la route jusqu'au col, le dernier longe la route en contrebas et mène à la clairière et au départ du sentier du piège à loup.

Belvédère du Tal

Cheminement des parkings au GR et au belvédère

Route recalibrée

Amphithéâtre remodelé et dégagé

Construction en pierre - départ du sentier d'interprétation du loup

Belvédère de l'Elancèze

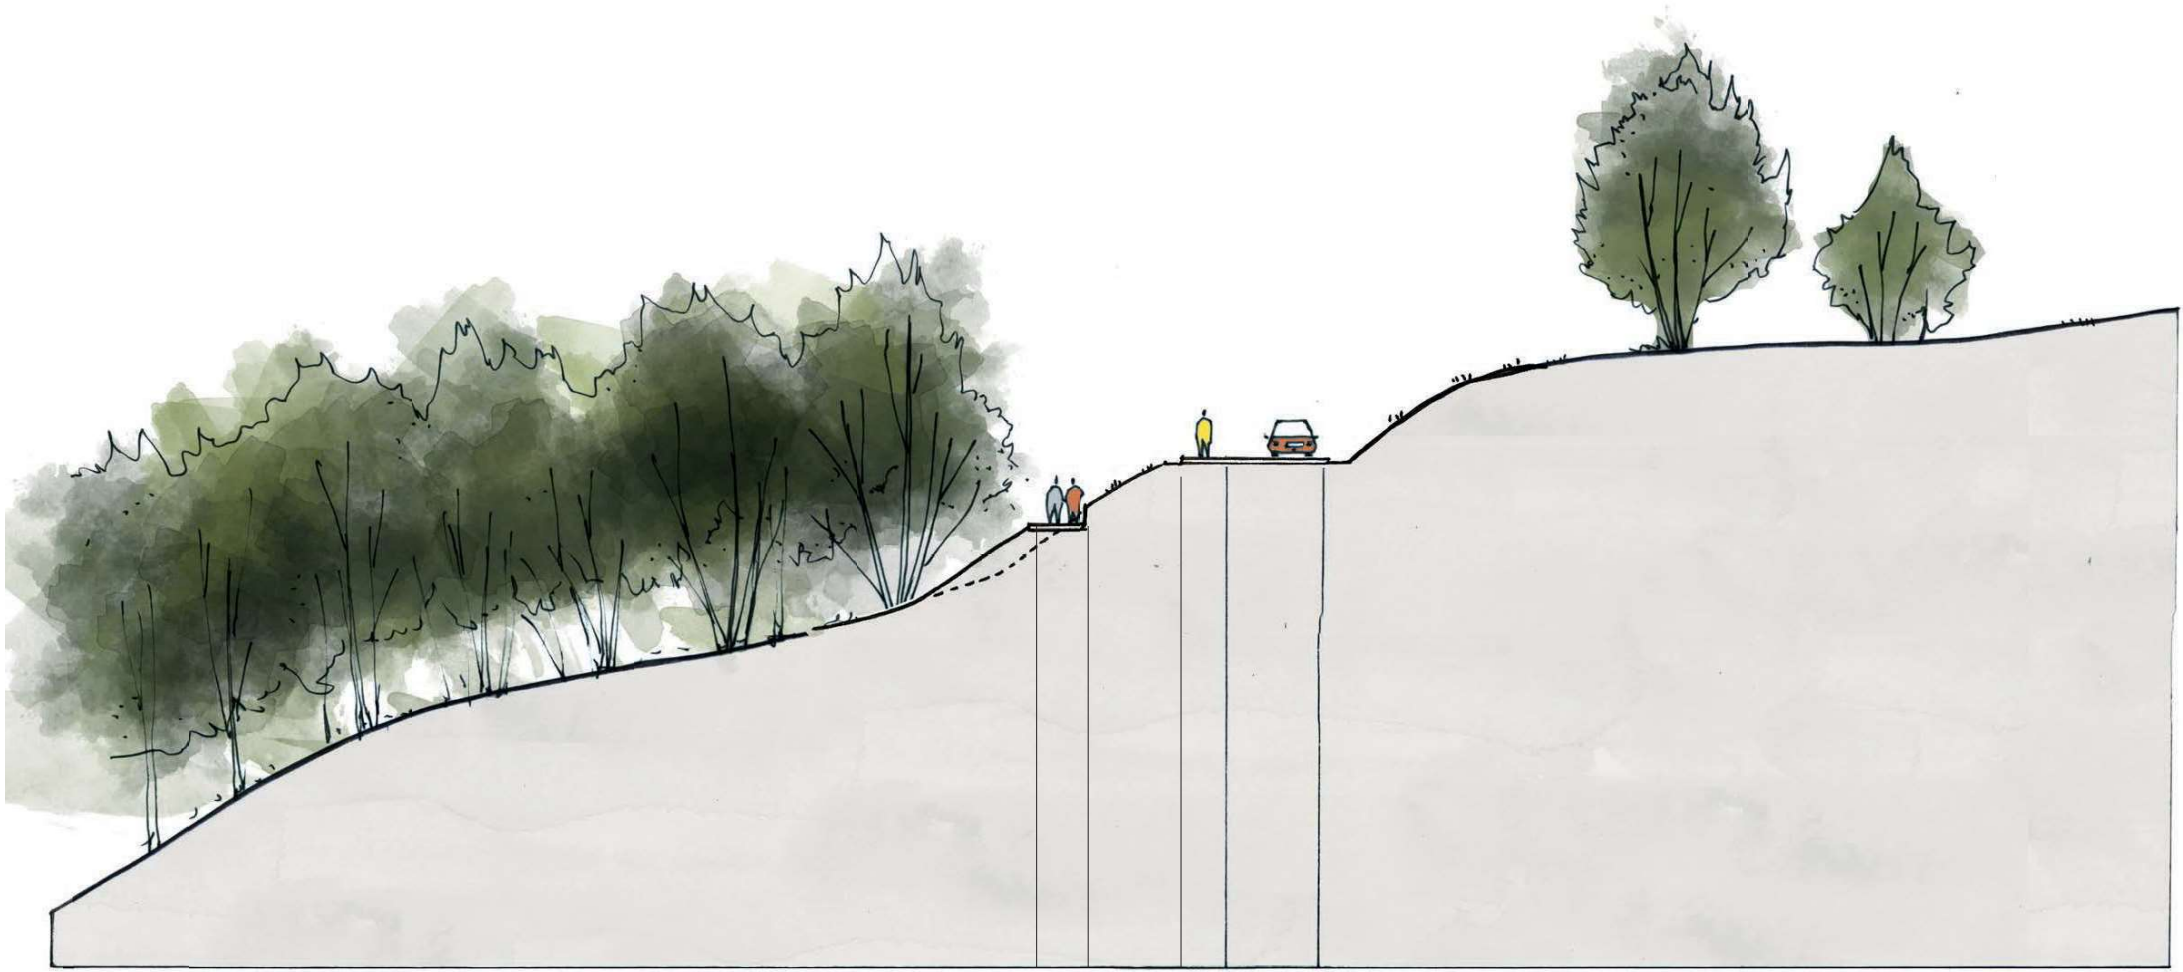
Coupe B - Cheminement vers le col

Cheminement dans la pente : aménagements légers et abattage de quelques arbres sélectionnés

Espace piéton le long de la route

Route D317

0 2 5m
ech. 1/200

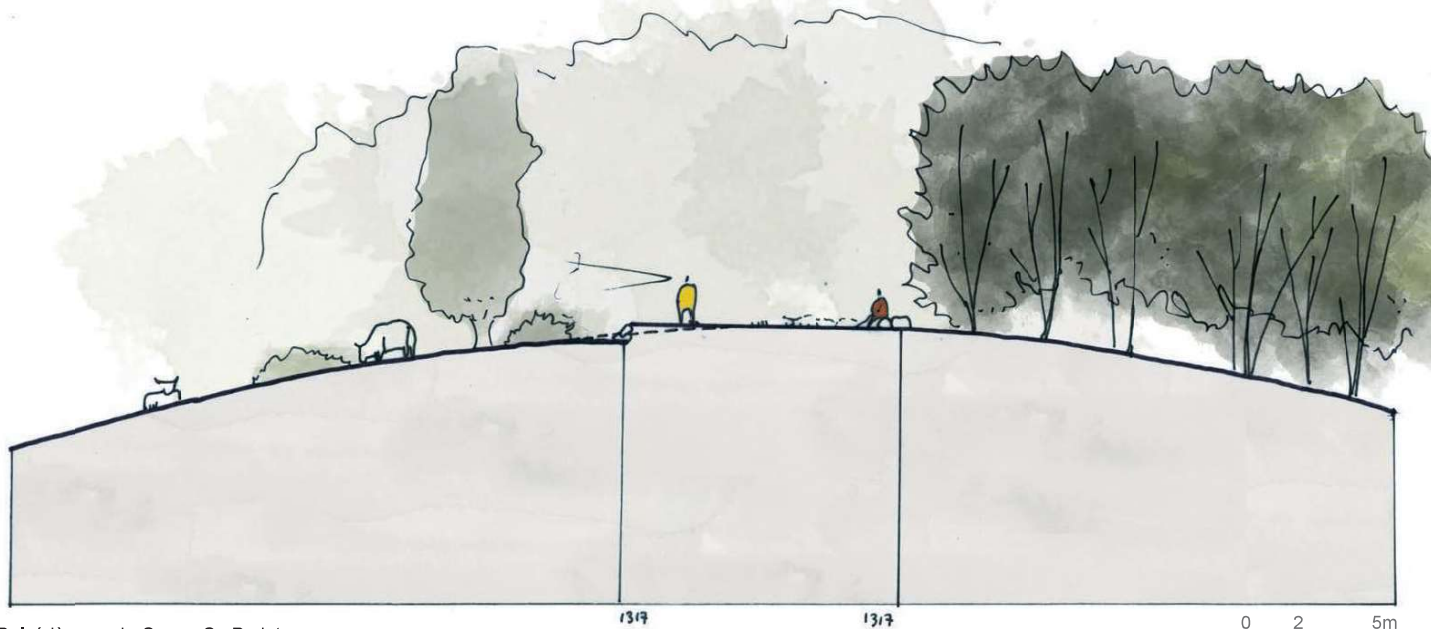
Belvédère nord - Coupe C : Projet

0 2 5m
ech. 1/200

Le premier belvédère au nord du col, le belvédère du Tal, est installé sur une butte et s'adosse à un boisement de hêtres. Un sillon marquant le cercle est creusé tout autour de la zone plane du belvédère, créant une forme géométrique repérable que les roches trouvées sur places et disposées en soutènement renforcent. L'aménagement doit être simple, irrégulier, et semble presque naturel.

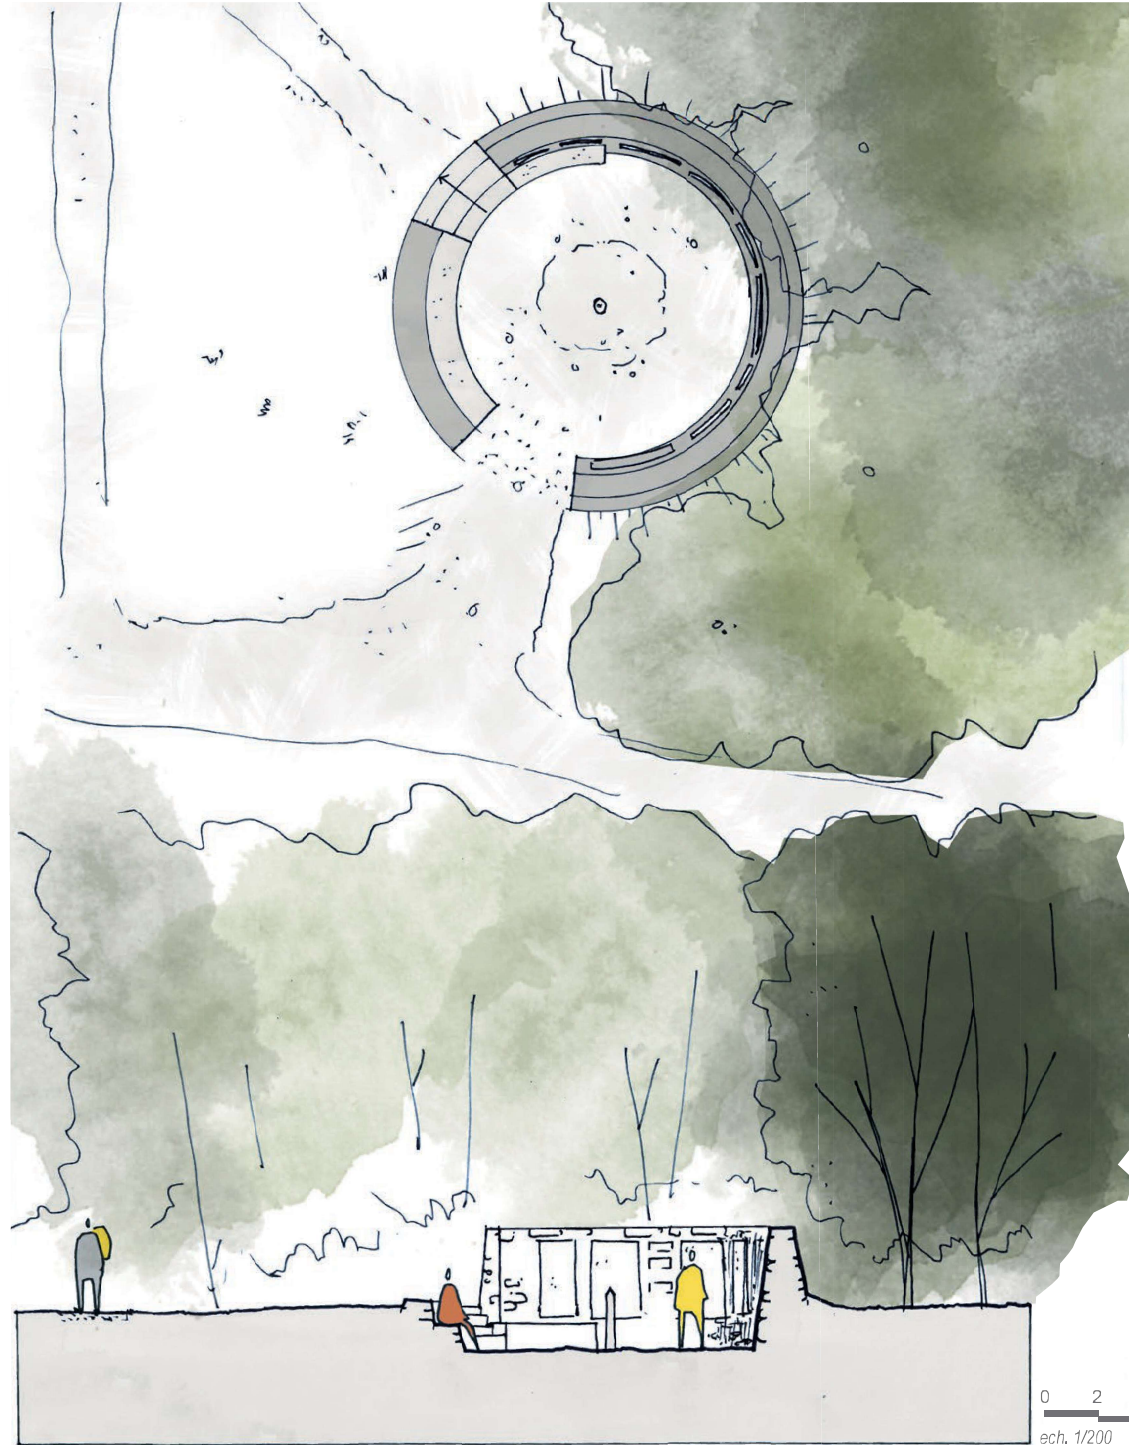
Une construction ronde en pierre rappelant les pièges à loup

Coupe D

Une construction de pierre signale le départ du sentier du piège à loup. Il est installé dans la première clairière rencontrée au sud de la route, au croisement du GR 400 et du sentier menant au stationnement sur le col. La clôture longeant le sentier est déplacée pour englober la clairière. Comme une fosse à loup aux dimensions du visiteurs, la construction de pierre propose d'entrer dans l'histoire du lieu. Discrète par ses matériaux, légèrement enfoncée dans la clairière dans laquelle elle s'adosse, c'est un lieu de halte où le visiteur curieux pourra se faire conter l'histoire du loup et de sa chasse. Les panneaux disposés là, œuvres d'art autant que panneaux informatifs, retracent l'histoire du loup en ces régions et sont supports à l'interprétation du sentier dont ils forment le point de départ.

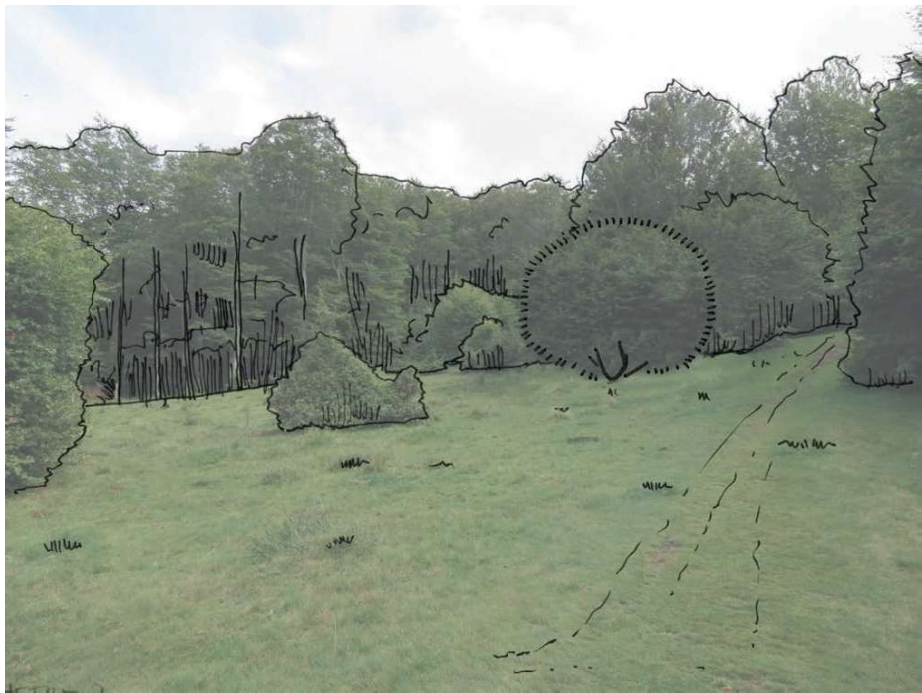
Première clairière : un arbre taillé en boule permet d'éveiller le regard des promeneurs sur les formes particulières du lieu

Enfin, un travail fin est réalisé sur les lisières des clairières. Les espaces ouverts succèdent aux espaces boisés. Dans les clairières, certains arbres sont taillés en forme géométriques afin d'attirer ponctuellement l'attention sur les particularités des lieux : les formes étonnantes des arbres qui semblent « bonzaïs », le jeu de silhouettes des arbres isolés se démarquant dans les clairières... Ces jeux de formes mettent en scène le sentier, invitent à plonger dans l'imaginaire du loup et dans l'esprit des lieux.
